Drenaż poziomy ustroju niosącego obiektu mostowego

Józef Karda
główny specjalista, Wydział Mostów,
Departament Zarządzania
Drogami i Mostami, GDDKiA

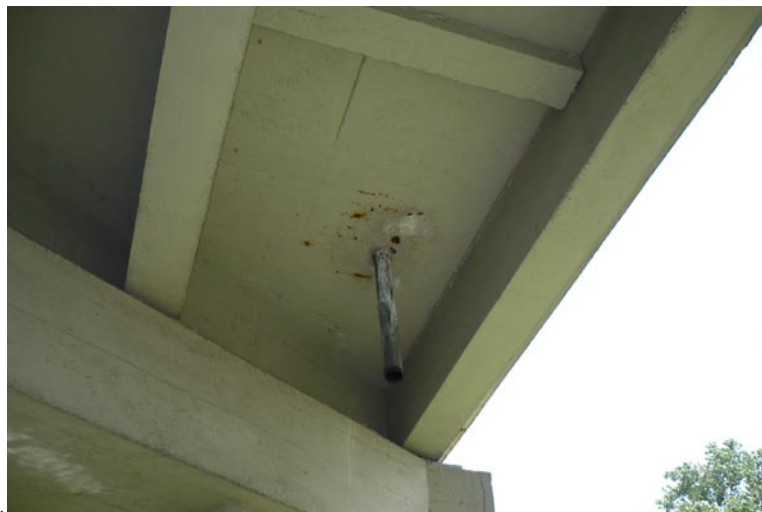
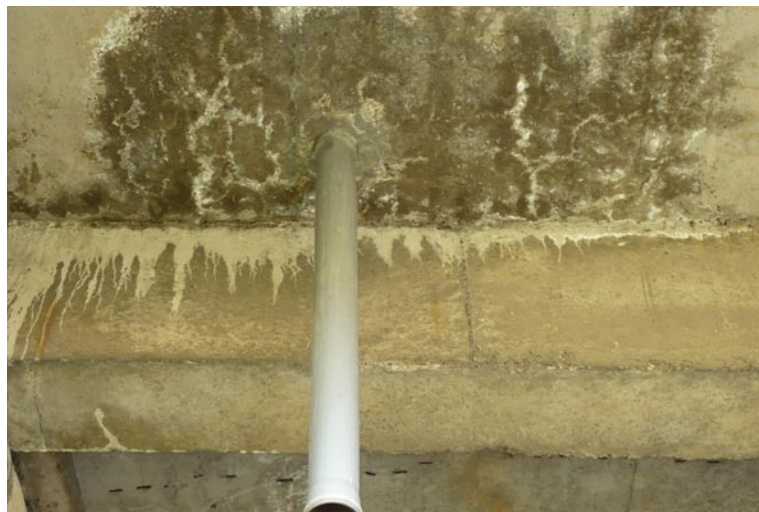
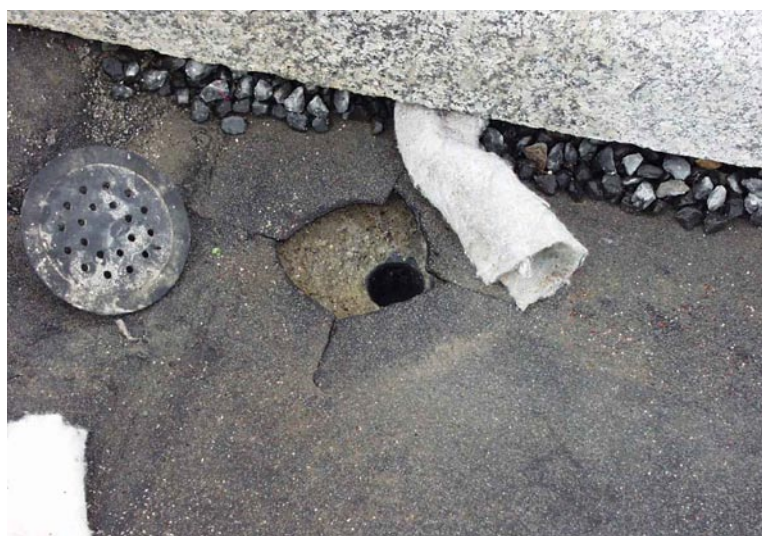
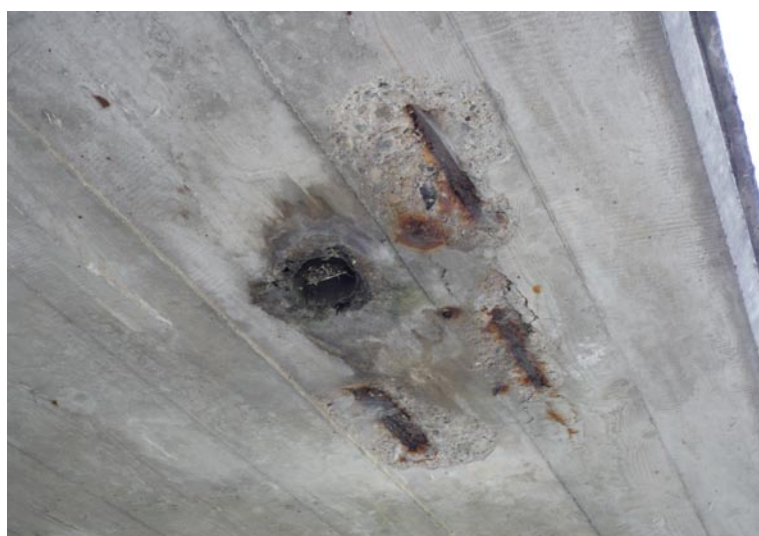
Zacieki na spodzie płyty konstrukcji niosącej wokół wylotu rurek sączków i wpustów mostowych, które po pewnym czasie doprowadzają do korozji betonu i zbrojenia w tej strefie (fot. 1-4). Ich przyczyny to:

- brak szczelności połączenia izolacji z konstrukcją sączka czy wpustu;
- brak części rurki wystającej poniżej poziomu płyty – wynikającej z całkowitej korozji rurek ze stali stosowanych do niedawna w sączkach lub odłamania wystającej końcówki rurki wykonanej z tworzywa – PCV (w wyniku aktu wandalizmu albo podczas demontażu desko-

wania) – brak szczelności połączenia króćca sączka lub wpustu z przewodem odprowadzającym, połączenia, które zostało obetonowane.

1-4. Zacieki na spodzie płyty konstrukcji niosącej wokół wylotu rurek sączków i wpustów mostowych, prowadzących do korozji betonu i zbrojenia

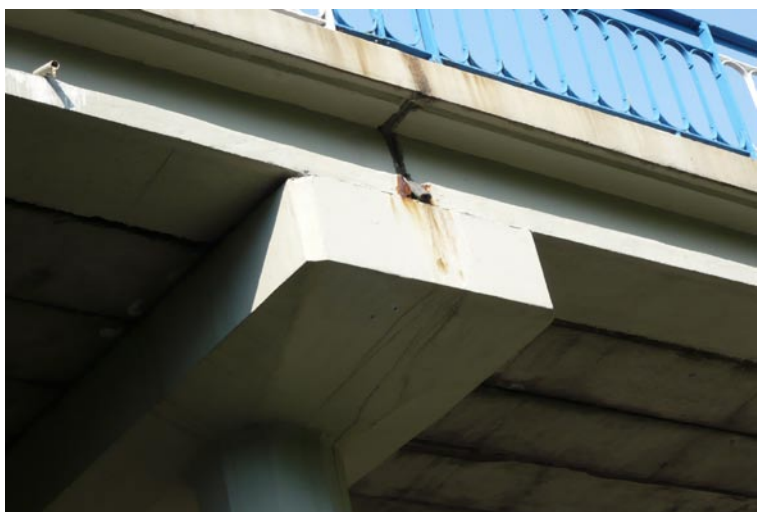
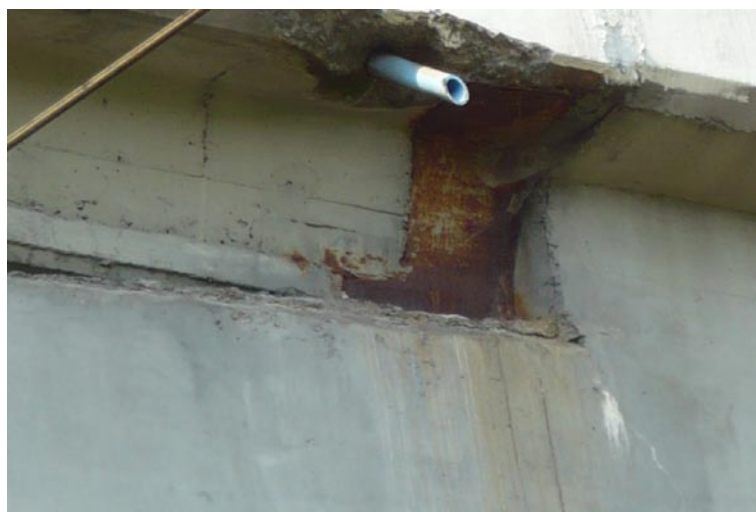
Zacieki na pionowych powierzchniach konstrukcji niosącej lub na ich dolnych półkach (fot. 5, 6), a także na poziomych powierzchniach przyczółków i oczepów filarów. Powstają one w wyniku:

- złego usytuowania wylotów sączków;
- zbyt krótkich rurek (brak kapinosa);
- zniszczenia ich części odprowadzającej.

5-6. Zacieki na pionowych powierzchniach konstrukcji niosącej lub na ich dolnych półkach

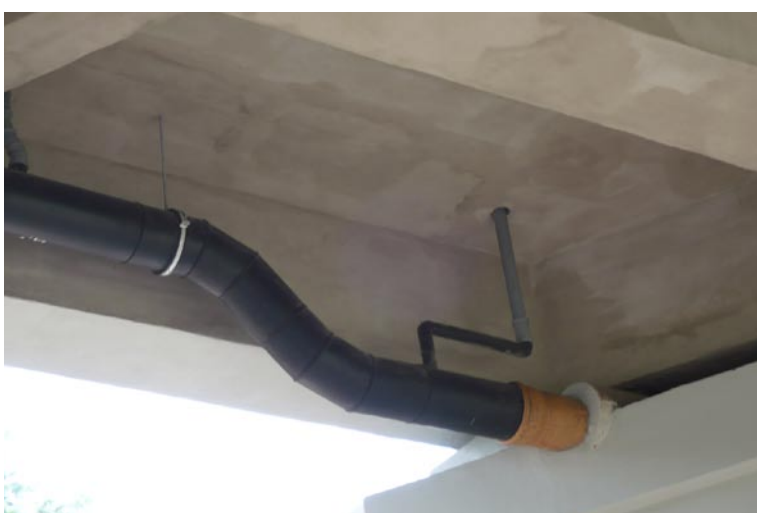
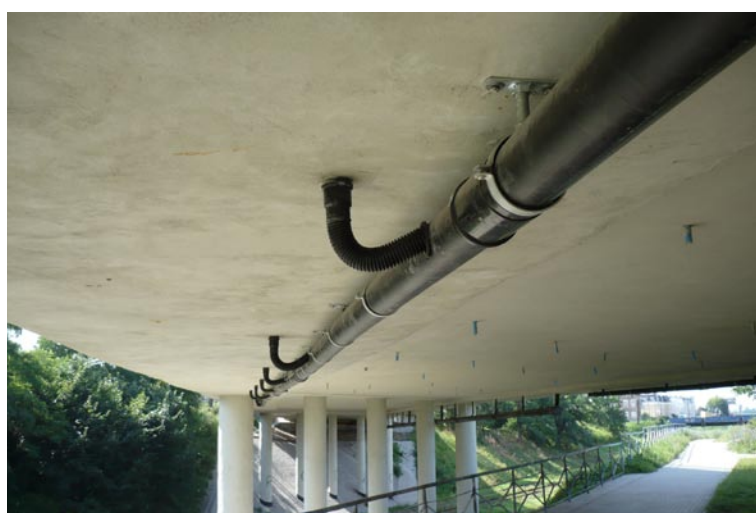
7-8. Nieprawidłowe wykonanie podłączenia rurki sączka do kolektora o zbyt małym spadku przewodu

Nieprawidłowe wykonanie podłączenia rurki sączka do kolektora, o zbyt małym, a nawet o ujemnym, spadku przewodu, tworzącym rodzaj syfonu (fot. 7, 8). **Całkowity brak drenażu.** Na wielu starszych obiektach w ogóle nie stwierdzono jego istnienia, ale analiza skutków jego braku to oddzielny temat.
